Luglio - Settembre 2018

## SETTIMO SCAVO ARCHEOMETALLURGICO A LE LÒPE

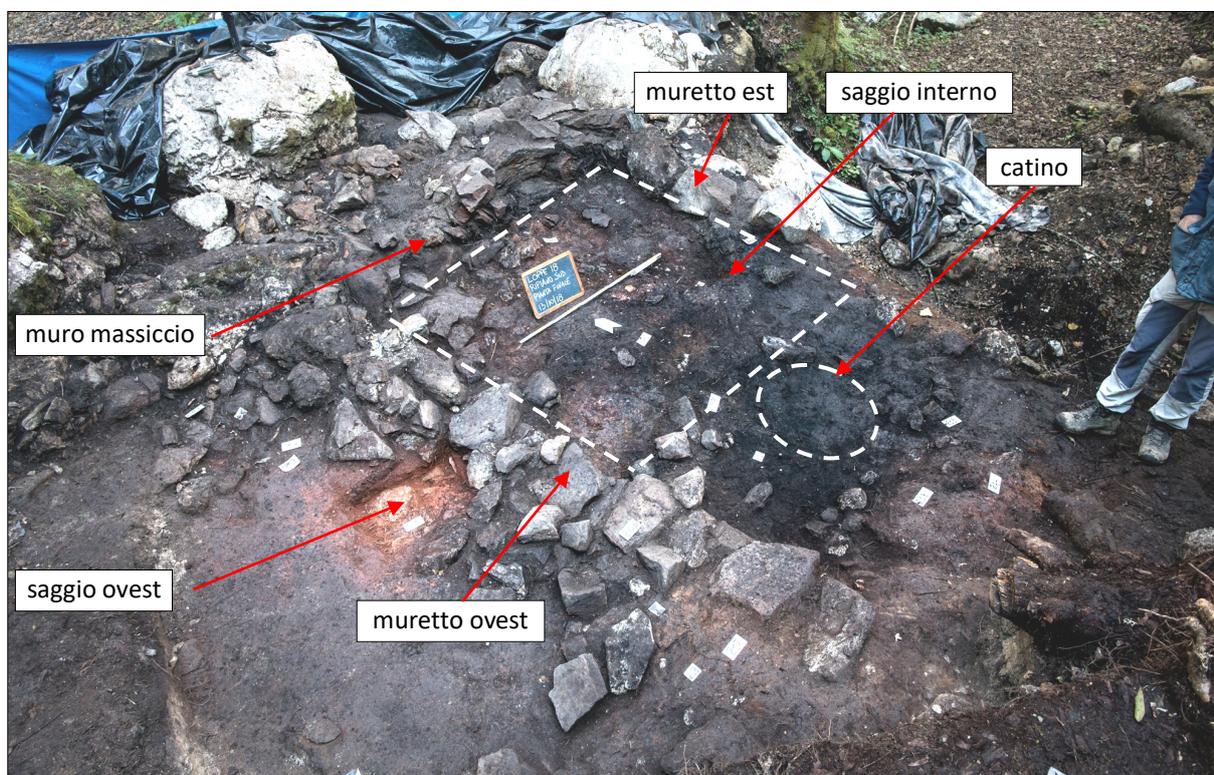
***Visione d'insieme di quanto rimane del forno di fusione***

Per questa ragione si è passati a indagare l'area di 4 mq circa posta a sud del muro. Sono stati così evidenziati due muretti perpendicolari al primo, entrambi quindi con orientamento nord-sud, distanti tra loro circa 140 cm e lunghi altrettanto. L'alzata delle tre murature è il medesimo, 15-20 centimetri dallo strato sterile: praticamente è stata constatata la rasatura delle strutture, un'azione operata forse dall'uomo o forse dalla natura. Il *muretto a ovest* è ben conservato, mentre *quello ad est* mostra solamente un filare di sassi allineati e tra loro slegati, situato proprio sul bordo della roggia. Il suolo è formato da un terreno molto annerito da polvere di carbone. Si è prefigurato di essere di fronte a una struttura quadrilatera, ma mancante della quarta parete, che poteva consistere in un forno dalle misure non proprio piccole. E in effetti, eseguendo un *saggio al suo interno*, profondo una decina di centimetri, accostato alla parete est, si è messo in

evidenza un terreno rossastro con diffusa presenza di piccoli frustoli di carbone, di sassi calcinati, in complesso dall'aspetto decisamente *cotto*.

- su un saggio effettuato ad occidente del *muretto ovest*: il suo fondo, anche se del tutto arrossato da azioni a fuoco non conteneva scorie o minerale o tracce di pulizia del forno, questo ha escluso l'allineamento est-ovest degli eventuali due forni;
- sull'approfondimento della zona antistante il forno: purtroppo non sono state trovate tracce della parete sud, cioè la quarta, se non la probabile, anche se labile, sua traccia per la presenza di sassi un poco allineati che dividono all'in-

circa due aree con evidenze differenti: quella più a nord è, come già accennato, costituita da un *suolo bruciato*, quella più a sud ospita un macchia sub-circolare di quasi un metro di diametro formata da una terra nera, indubbiamente carboniosa che poteva costituire il *catino* di materiale polverizzato in cui veniva fatto fluire il materiale fuso all'esterno del forno: da qui l'esclusione dell'allineamento nord-sud dei forni. Strutture simili sono descritte nella letteratura europea di metà 1500;

- è stato inoltre portato alla luce il proseguimento del muretto posto ad occidente, che si è rivelato essere più lungo della *struttura forno*, due metri circa, forse un muro da considerare sia come una parete di forno che un divisorio di una struttura più complessa;

- l'azione alluvionale ha inoltre depositato nell'angolo di nord-est del *forno* alcune grosse scorie, dallo spessore significativo, anche di 3,5 cm: *un ulteriore segnale della vicinanza del forno principale*.
